# Intervalos de sustitución de la correa de distribución

**Fabricante:** Alfa Romeo  
**Código de motor:** 161.01  
**Reglado para:** Catalizador regulado

**Modelo:** Spider (95-06) 3,0  
**Potencia:** 141 (192) 5600  
**Año:** 1995-01

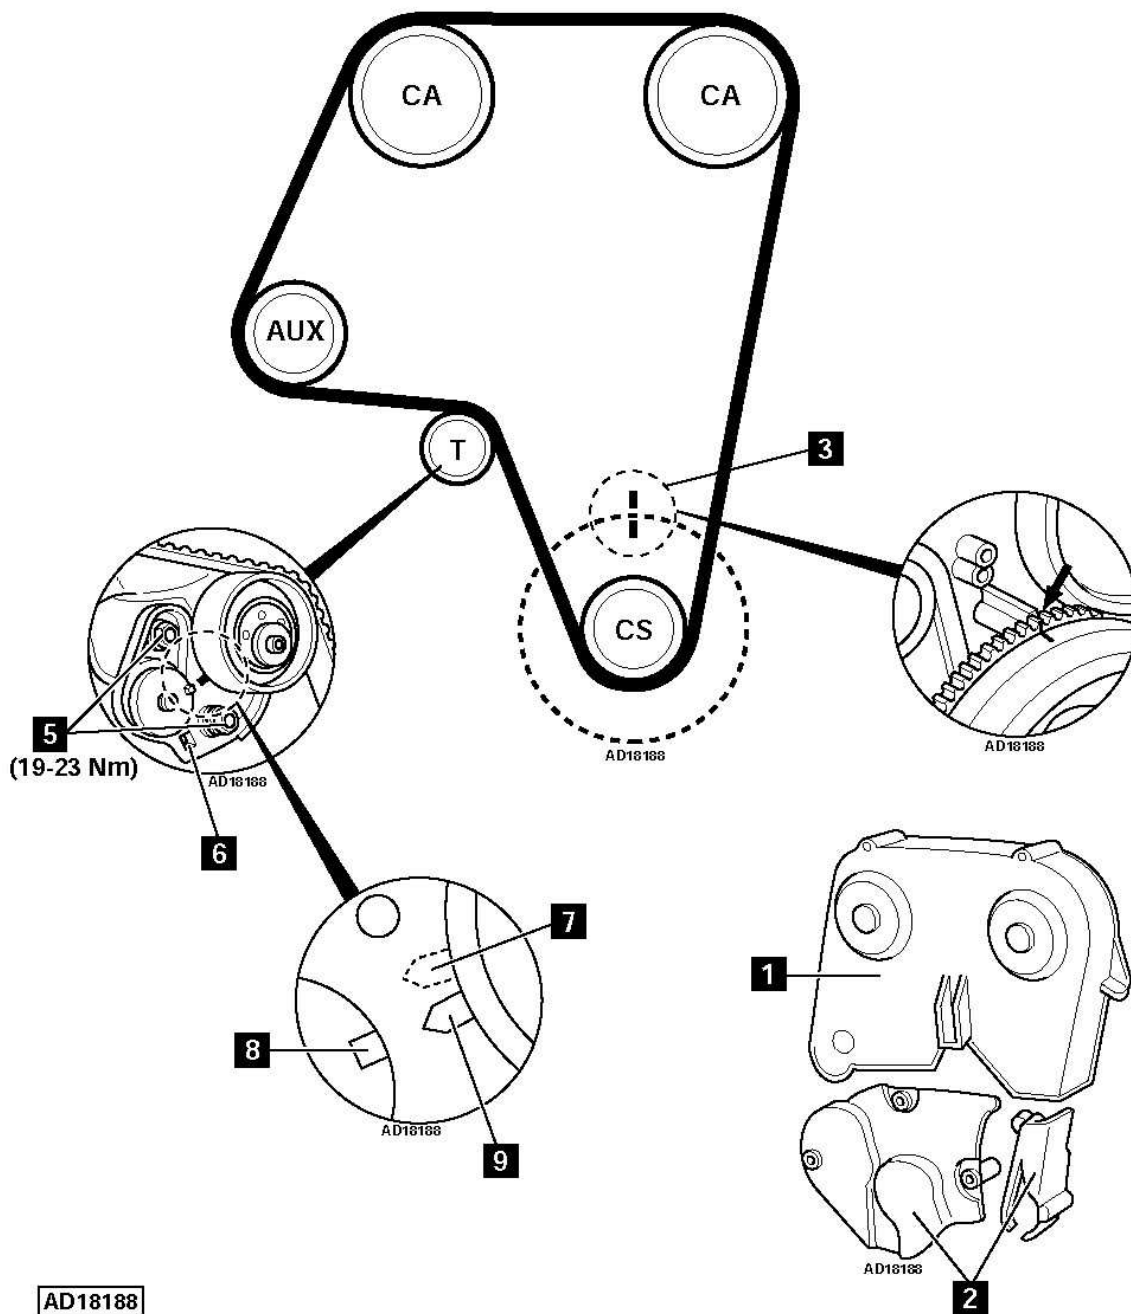
- Tapas de culata.
  - Correas de arrastre auxiliares.
  - Polea de bomba de agua.
  - Cubiertas inferiores de distribución [2] .
  - Sensor de posición del cigüeñal.
5. Girar el cigüeñal hacia la derecha hasta el PMS del cilindro nº 1 hasta alinear las marcas de reglaje [3] .
  6. Comprobar la alineación de las marcas de reglaje de los árboles de levas [4] .
  7. Si no es así: Girar el cigüeñal una vuelta hacia la derecha.
  8. Aflojar las tuercas del tensor [5] .
  9. Retirar el tensor de la correa y apretar las tuercas sin bloquearlas.
  10. Sacar la correa de distribución.

1. Comprobar la alineación de las marcas de reglaje [3] y [4] .
2. Colocar la correa de distribución hacia la izquierda empezando por el piñón del cigüeñal. Asegurarse de que la correa quede tirante en el lado no tensado.

3. Aflojar las tuercas del tensor [5] .
4. Montar el trinchete en el orificio cuadrado de la placa trasera del tensor [6] .
5. Girar el tensor hacia la izquierda hasta que el índice [7] esté 2-3 mm por encima de la muesca [8] .

6. Girar el tensor hacia la derecha hasta que el índice y la muesca queden alineados [8] y [9] .
7. Apretar las tuercas del tensor sin bloquearlas [5] .

11. Asegurarse de que el índice del tensor y la muesca queden alineados. [8] y [9] .
12. Si no es así: Repetir el procedimiento de tensado.
13. Apretar las tuercas del tensor [5] . Par de apriete: 19-23 Nm.

8. Desmontar el trinchete de la placa trasera del tensor.
9. Girar lentamente el cigüeñal 2 vueltas hacia la derecha hasta el PMS del cilindro nº 1.
10. Comprobar la alineación de las marcas de reglaje [3] y [4] .
