# Intervalos de sustitución de la correa de distribución

**Fabricante:** Peugeot  
**Código de motor:** XU10J4TE/Z (RGZ)  
**Reglado para:** Catalizador regulado

**Modelo:** 405 2,0 Turbo  
**Potencia:** 144 (200) 5000  
**Año:** 1993-95

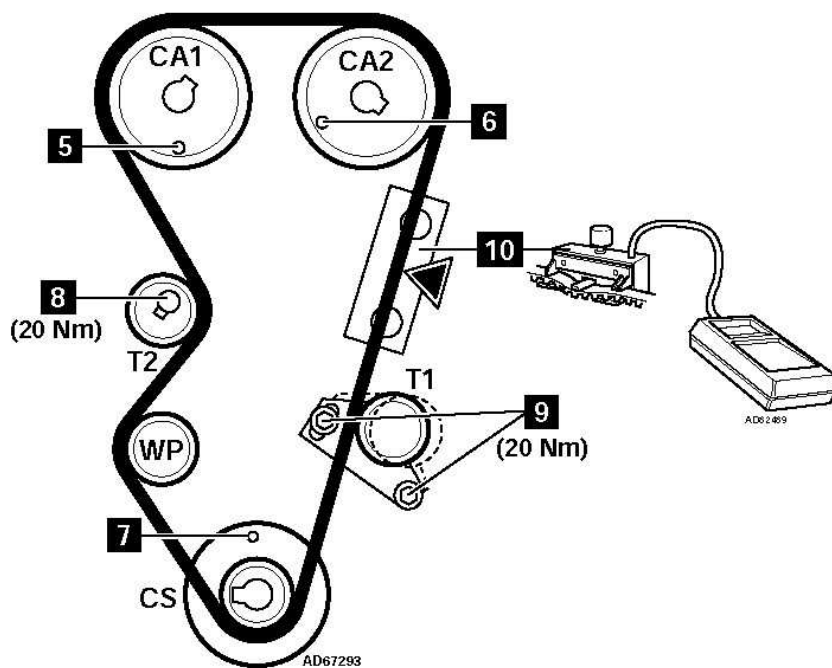
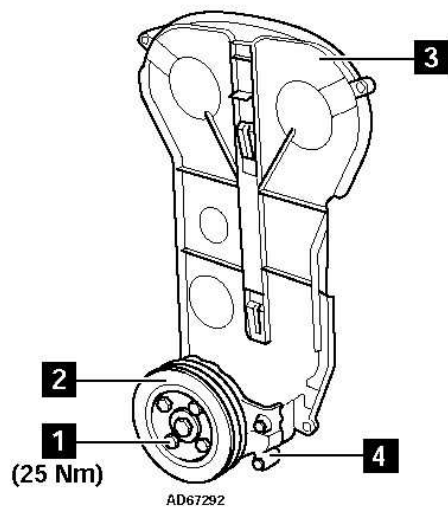
AD10499

1. Apoyar el motor.
2. Desmontar:
  - Panel del paso de rueda derecha.
  - Bancada del motor.
  - Correa de arrastre auxiliar y tensor.
  - Tornillos de la polea del cigüeñal [1] .
  - Polea del cigüeñal [2] .
  - Cubierta superior de distribución [3] .
  - Cubierta inferior de distribución [4] .
3. Girar el cigüeñal hacia la derecha para ponerlo en la posición de reglaje.
4. Insertar las chavetas de reglaje en los piñones de árbol de levas [5] y [6] . Herramienta nº 9767.94.
5. Insertar la chaveta de reglaje en el piñón del cigüeñal [7] . Herramienta nº 9766.98.
6. Aflojar los tornillos del tensor [8] y [9] .
7. Sacar la correa de distribución.

1. Asegurarse de que las chavetas de reglaje estén bien colocadas [5], [6] y [7] .
2. Colocar la correa de distribución en el siguiente orden:
  - Piñón del cigüeñal.

- Piñón de la bomba de agua.
  - Rodillo tensor (T1).
  - Rodillo tensor (T2).
  - Piñón del árbol de levas (CA2) (sin aflojamiento en la correa).
  - Piñón del árbol de levas (CA1).

5. Empujar el tensor (T1) contra la correa. Tensar la correa a 45 unidades SEEM.
  6. Destensar la correa. Tensar la correa a 22±2 unidades SEEM.
  7. Apretar los tornillos del tensor a 20 Nm [9] .

8. Girar el tensor (T2) hacia la izquierda hasta que el tensiómetro marque 32±2 unidades SEEM.
  9. Apretar el tornillo del tensor a 20 Nm [8] .
  10. Sacar todas las chavetas de reglaje [5], [6] y [7] .

3. Ejercer presión con el pulgar sobre la correa en cada tensor para eliminar totalmente la holgura en las chavetas de reglaje.
  4. Instalar el tensiómetro sobre la correa en

11. Girar el cigüeñal dos vueltas hacia la derecha. Insertar la chaveta de reglaje en el piñón del cigüeñal [7] .
  12. Si las chavetas de reglaje no pueden insertarse fácilmente en los piñones de árbol de levas: correa en

[10] . El tensiómetro debe indicar 53±2 unidades SEEM.
  15. Montar los componentes en orden inverso al desmontaje.
